# « Krebsinventar und Bestandesüberprüfung GLARUS NORD »

14. Dezember 2017

Thomas Kreienbühl

ECQUA - aquatische Biologie und Ökologie

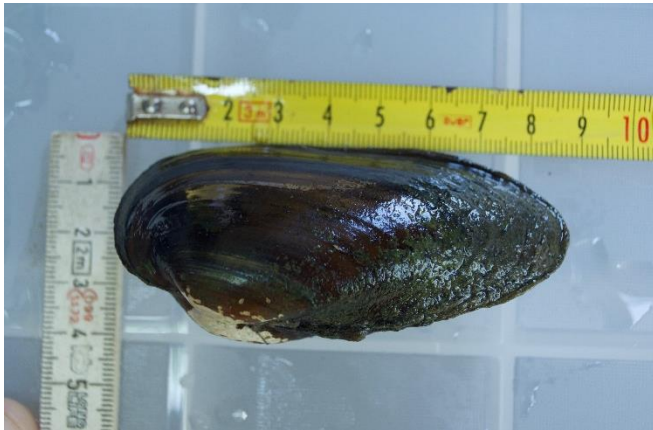
Das Gewässer Tankgraben VII stellt einen Spezialfall dar: Hier wurden im Mai 2017 einheimische Grossmuscheln entdeckt und bei den Begehungen im August genauer kartiert (Abbildung 3 und Abbildung 4). Dabei stellte sich heraus, dass der Weiher ein Mischvorkommen von gemeinen Malermuscheln (*Unio pictorum*) und grossen Teichmuschel (*Anadonta cygnea*) beherbergt. Beide Arten sind stark gefährdet und in der Schweiz geschützt [6]. Zur Bestimmung der Tiere konnten bei Tauchgängen neben lebenden Tieren auch leere Schalen sichergestellt werden (Abbildung 5).

Abbildung 3 links: Eine lebende gemeine Malermuschel (*U. pictorum*), die im Tankgraben VII geborgen werden konnte.

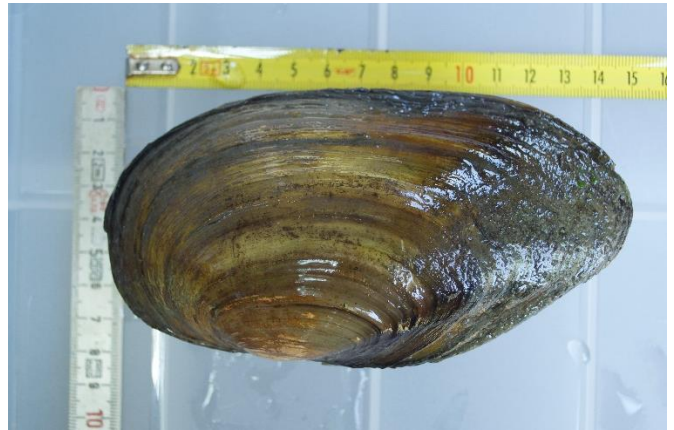
Abbildung 4 rechts: Eine lebende grosse Teichmuschel (*A. cygnea*), die im Tankgraben VII geborgen werden konnte.

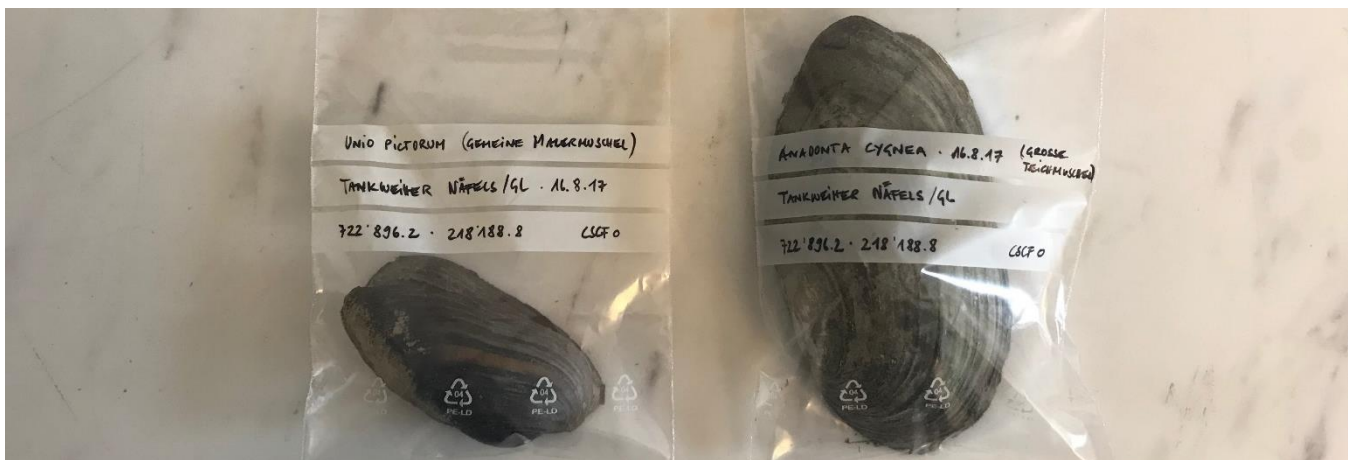
Abbildung 5 unten: Die Muschelschalen, die zur sicheren Bestimmung geborgen werden konnten

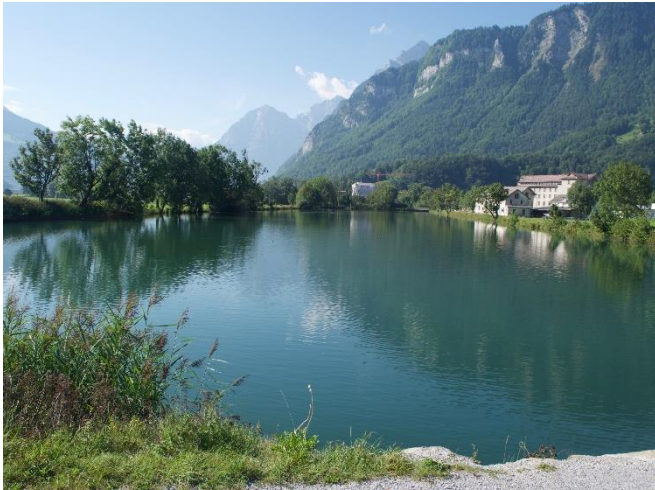
Fotografie des oberen Farbrikweiher in Richtung Norden.

<b>Kategorie</b>	<b>Beschreibung</b>
Struktureichtum	Ufer mit einigen Strukturen, Offenwasser keine Strukturen, wenig Wasserpflanzen
Beschaffenheit	Betonschale, steile und teilweise lehmige Ufer, tief
Wasserqualität	Tief, da Zufluss Rauti (kühl), oligotroph
Ufersaum	leichte bis keine Bestockung
Fauna	Forelle, Groppe
Sonstiges	Einfluss durch Landwirtschaft (Viehwirtschaft, Zufluss), Detritus vorhanden
Besatzhistorie	2011: 19 Männchen und Weibchen

**Empfehlung Besatz** Kat. 3 - nicht geeignet

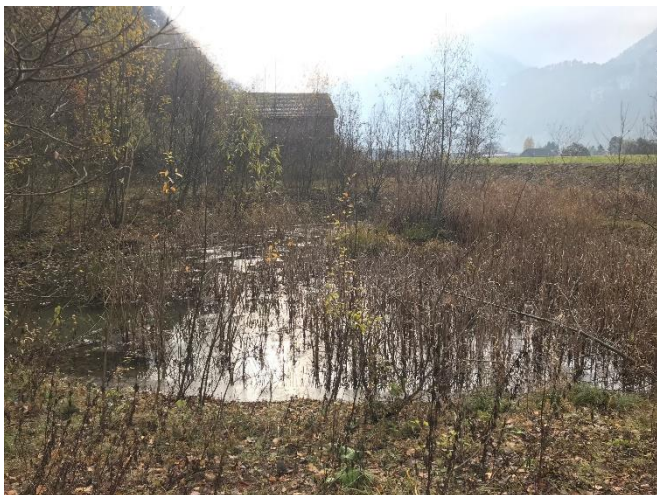
Fotografie des oberen Kundertrietweihers in Richtung Norden.

<b>Kategorie</b>	<b>Beschreibung</b>
Struktureichtum	Ufer struktureich, Offenwasser struktureich, viele Wasserpflanzen
Beschaffenheit	feines Substrat, flache Ufer, seicht
Wasserqualität	Mittelwert Ende Mai bis Ende August 18.8°C, insgesamt fielen die Temperaturen drei Mal unter 15°C; Grundwasserweiher; mesotroph
Ufersaum	dichte Bestockung
Fauna	keine Fische
Sonstiges	kein Einfluss durch Landwirtschaft, viel Detritus
Besatzhistorie	2017: 6 Weibchen und 8 Männchen

**Empfehlung Besatz** Kat. 2 - möglicherweise geeignet  
 - Besatz zwei Jahre wiederholen (bis 2019; kleine Anzahl Tiere)  
 - laufend mit nächtlichen Begehungen überprüfen; Erfolgskontrollen 2020/2021

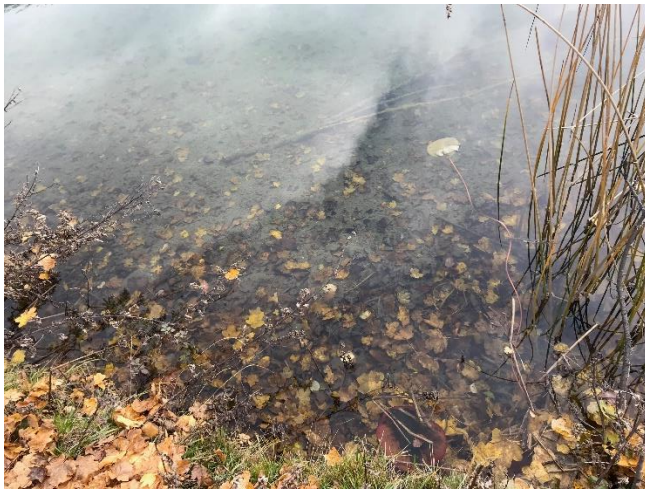
Fotografie des Ufersaums von Tankgraben I.

<i><b>Kategorie</b></i>	<i><b>Beschreibung</b></i>
Strukturreichtum	Ufer mit einigen Strukturen, Offenwasser keine Strukturen, viele Wasserpflanzen
Beschaffenheit	Substrat fein bis steinig, eher steile Ufer, tief
Wasserqualität	Sommertemperaturen unbekannt; mesotroph
Ufersaum	wenig bis keine Bestockung
Fauna	verschiedene Cypriniden
Sonstiges	wenig landwirtschaftlicher Einfluss, viel Detritus
<b>Beurteilung</b>	Der Weiher ist strukturreich und hat viele Wasserpflanzen. Das Substrat ist fein bis steinig, es ist viel Detritus vorhanden. Die meisten Parameter sprechen für einen Besatz mit Edelkrebsen. Da es sich bei allen Tankgräben um Grundwasserweiher handelt, ist es dringend notwendig, das genaue Temperaturprofil des Weihers zu kennen. Die Tankgräben II bis IV sind möglicherweise etwas von Grundwasserfluss abgeschnitten, da sie sich mitten im Siedlungsraum befinden. Liegen die Weiher ausserhalb, könnte ein erhöhter Grundwasserfluss zu (zu) niedrigen Temperaturen führen.

<b>Empfehlung Besatz</b>	Kat. 2 - möglicherweise geeignet - Temperatur überprüfen (2018)

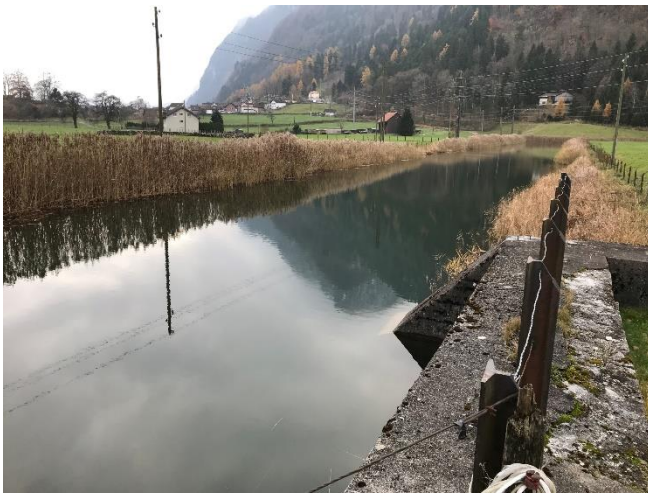
Fotografie des Tankgraben VII in Richtung Westen.

Kategorie	Beschreibung
Strukturreichtum	Ufer strukturreich, Offenwasser keine Strukturen, viele Wasserpflanzen
Beschaffenheit	Substrat fein bis organisch, eher steile Ufer, tief
Wasserqualität	Temperatur vergleichbar mit Tankgraben V; mesotroph
Ufersaum	wenig bis keine Bestockung
Fauna	verschiedene Cypriniden, Hecht
Sonstiges	wenig landwirtschaftlicher Einfluss, viel Detritus
Muschelbestand	neu entdeckt: <i>Unio pictorum</i> (Malermuschel) und <i>Anadontia cygnea</i> (Grosse Teichmuschel)

**Empfehlung Besatz** Kat. 3 - nicht geeignet

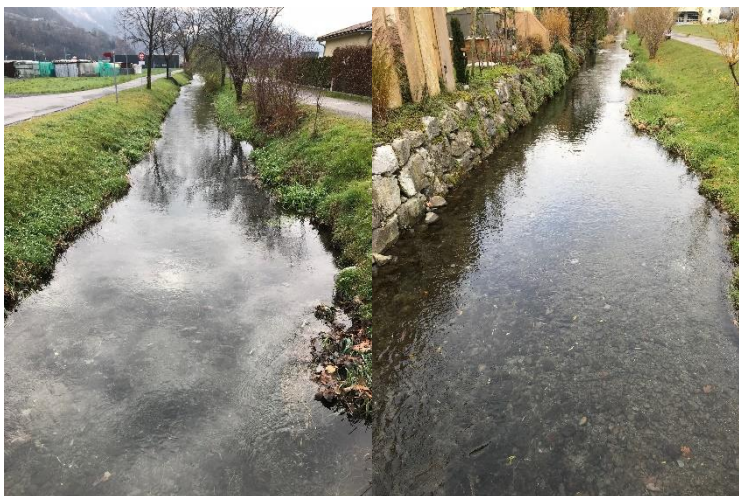
Fotografie des Chli Linthlis bachaufwärts und -abwärts bei Oberurnen.

<b>Kategorie</b>	<b>Beschreibung</b>
<i>Struktureichtum</i>	keine Furte/Kolk-Sequenzen, wenig Blöcke und Wurzeln, einige Wasserpflanzen
<i>Sohlenbeschaffenheit</i>	feines bis kiesiges Substrat, keine Kolmation, keine Kalkablagerungen
<i>Uferbeschaffenheit</i>	wenig bestockt, trapezförmig abfallend, lehmiges Ufer
<i>Strömung</i>	wenig Variabilität, mittlere Strömung
<i>Wasserqualität</i>	Sommer ca. 10°-12°C, Winter min. ca. 5°C, wenig Algen, Quellaufstoss
<i>Fauna</i>	Forellen, Groppen, Bachflohkrebse
<i>Sonstiges</i>	Viehwirtschaft im Einzugsgebiet, Detritus vorhanden, kein Geschiebetrieb

**Empfehlung Besatz** Kat. 3 - nicht geeignet

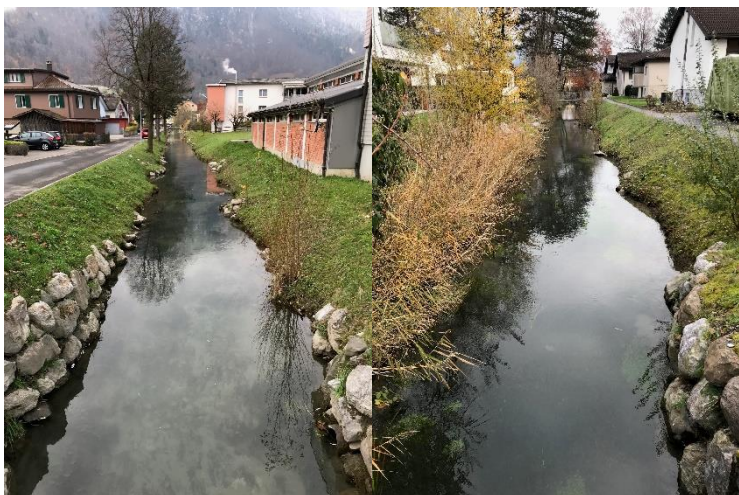
Fotografie des Rosenbordgraben bachaufwärts und -abwärts bei Niederurnen.

<b>Kategorie</b>	<b>Beschreibung</b>
<i>Strukturreichtum</i>	keine Furte/Kolk-Sequenzen, wenig Blöcke und Wurzeln, einige Wasserpflanzen
<i>Sohlenbeschaffenheit</i>	kiesiges Substrat, keine Kolmation, keine Kalkablagerungen
<i>Uferbeschaffenheit</i>	wenig bestockt, trapezförmig abfallend, lehmiges Ufer
<i>Strömung</i>	wenig Variabilität, mittlere Strömung
<i>Wasserqualität</i>	Sommer ca. 12° -14°C, Winter min. ca. 5°C, keine Algen, teilweise Quellaufstoss
<i>Fauna</i>	Forellen, Groppen, Bachflohkrebse
<i>Sonstiges</i>	kleiner landwirtschaftlicher Einfluss, Detritus vorhanden, wenig Geschiebe

**Empfehlung Besatz** Kat. 3 - nicht geeignet

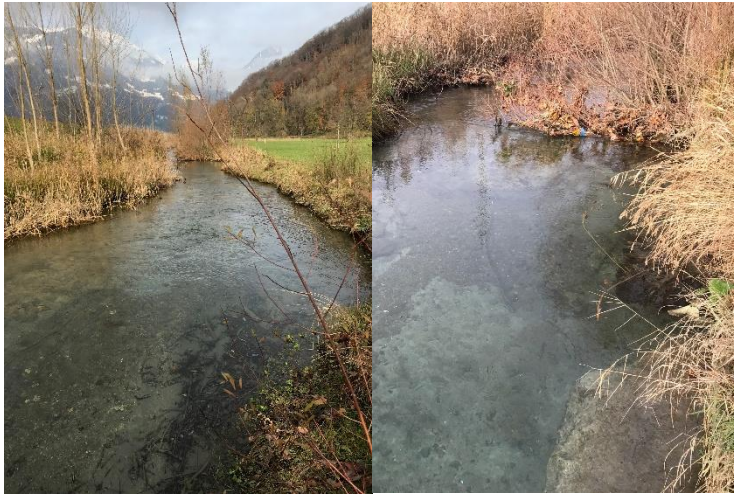
In Kategorie 1 wurde einzig der Rütelibach eingeteilt. Der untersuchte Abschnitt im Kunderriet verfügt über eine gute Strukturvielfalt, natürliche Furte/Kolk-Sequenzen und somit über eine hohe Vielfalt der Strömung. Sehr interessant ist der Bach auch in Bezug auf die Wasserqualität. Im Sommer genügend warm, fließt der Bach nicht durch intensiv genutztes Landwirtschaftsland. Darüber hinaus gibt es bachabwärts wie auch -aufwärts kleinere Zuflüsse und weitere potentielle Lebensräume.

Abbildungen des renaturierten Rütelibach im Bereich des Kundertriets.

**Empfehlung Besatz** Kat. 1 - gut geeignet

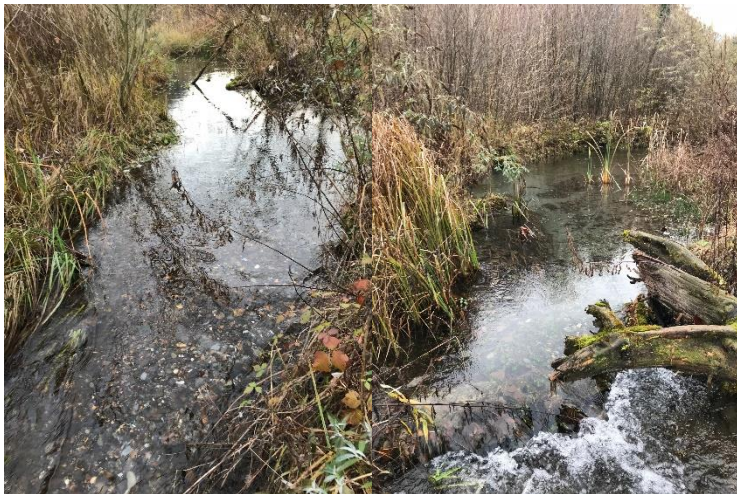
Abbildungen des renaturierten Seegraben.

<b>Kategorie</b>	<b>Beschreibung</b>
<i>Strukturreichtum</i>	Furte/Kolk-Sequenzen, viele Blöcke und Wurzeln, viele Wasserpflanzen
<i>Sohlenbeschaffenheit</i>	kiesiges Substrat, keine Kolmation, keine Kalkablagerungen
<i>Uferbeschaffenheit</i>	dicht bestockt, flach bis steil, lehmige Ufer
<i>Strömung</i>	Variabilität hoch, starke bis schwache Strömung
<i>Wasserqualität</i>	Sommer ca. 14° -18° C, Winter min. ca. 6° -7° C, wenig Algen
<i>Fauna</i>	Forellen, Groppen, Bachflohkrebse
<i>Sonstiges</i>	landwirtschaftlicher Einfluss im Oberlauf (Viehwirtschaft), Detritus vorhanden, wenig Geschiebe

**Empfehlung Besatz** Kat. 2 - eingeschränkt geeignet

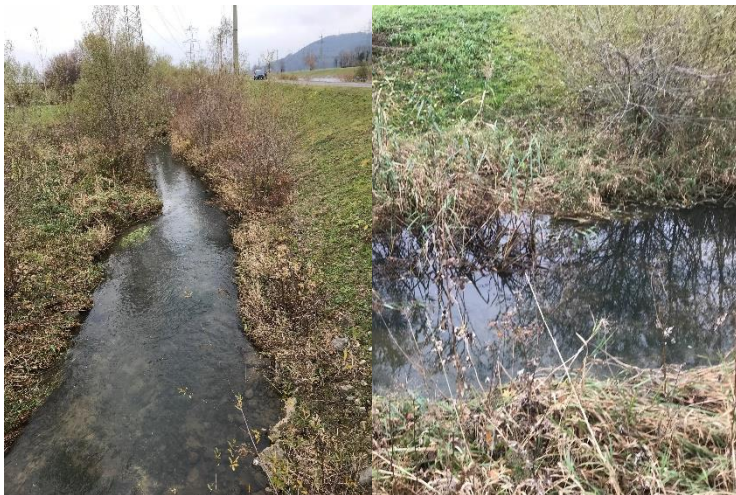
Abbildungen des renaturierten Bereiches bei Bilten.

<b>Kategorie</b>	<b>Beschreibung</b>
<i>Strukturreichtum</i>	Furte/Kolk-Sequenzen, einige Blöcke und Wurzeln, viele Wasserpflanzen
<i>Sohlenbeschaffenheit</i>	kiesiges Substrat, keine Kolmation, keine Kalkablagerungen
<i>Uferbeschaffenheit</i>	wenig bestockt, flach bis steil, steiniges Ufer
<i>Strömung</i>	Variabilität vorhanden, starke bis schwache Strömung
<i>Wasserqualität</i>	Sommer ca. 14° -16° C, Winter min. ca. 5° C, wenig Algen
<i>Fauna</i>	Forellen, Groppen, Bachflohkrebse, Schmerlen, Alet, Hecht, etc. (Fauna Linth)
<i>Sonstiges</i>	hoher landwirtschaftlicher Einfluss (Viehwirtschaft), Detritus vorhanden, wenig Geschiebe
