Abgeschlossene Restaurierungen 2011

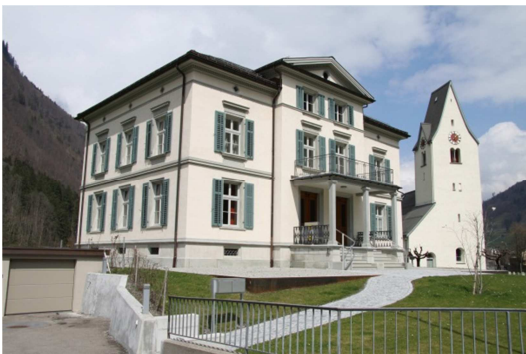
**Betschwanden,
Reformiertes Kirchenzentrum**

Wohl um 1867/68 wurden neben der Kirche Betschwanden das stattliche und repräsentative Doppelwohnhaus durch den Architekten Hilarius Knobel erbaut. Das zweigeschossige Gebäude zeigt typische Stilmerkmale des 19. Jahrhunderts wie ein Mittelrisalit mit Quergiebel oder Dachuntersichten mit Würfelfries.

Die Fassaden der nunmehr als reformiertes Kirchenzentrum benutzten Villa wurden einer Gesamtrestaurierung unterzogen. Dabei entfernte man die Mal- und Verputzschichten der vergangenen Jahrzehnte, das Dach wurde neu eingedeckt und man führte restaurative Natur- und Kunststeinarbeiten durch. Das neue, dezente Farbkonzept ist sorgfältig auf die Architektur abgestimmt und lässt das Gebäude in neuem Glanz erstrahlen. Ebenso erhaltend frischte man die Innenräume auf.

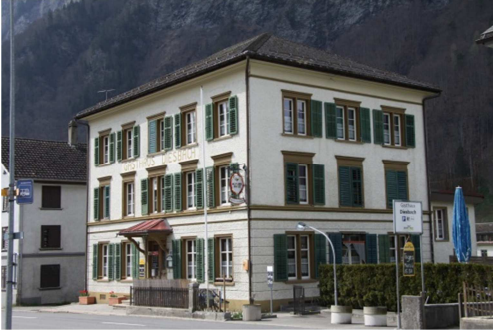
Diesbach, Haus Sunnezyt

1773 beauftragte der Händler, Unternehmer und Ratsherr Adam Schiesser den bekannten Baumeister Jakob Messmer aus Erlen mit dem Bau seines stattlichen Heimes. Das dreigeschossige Wohnhaus weist geschweifte Giebel an allen vier Fassaden auf – zwei davon als Mansardengiebel ausgebildet - zeigt im ersten und zweiten Obergeschoss mehrfach gekuppelte Fenster und wird von einem grossen Garten umgeben. Direkt vor der Ostfassade ist dieser als Barockgarten gestaltet. Die repräsentative äussere Erscheinung wurde auch im Innern fortgeführt, indem man die Brüder Andreas und Peter Anton Moosbrugger, zwei Vorarlberger Stuckateure der Meisterklasse, Stuckdecken vom Feinsten herstellen liess. Sie dekorierten einen Saal sowie die beiden Eckzimmer im dritten Obergeschoss mit beliebten Zyklen des 18. Jahrhunderts. Der Zugang zum Saal via Gang und Treppenhaus wurde als Einstimmung auf das zu erwartende Meisterwerk ebenfalls mit Stuckdecken versehen.

Nachdem vor einigen Jahren die schadhaften Decken von Treppenhaus und Gang restauriert werden mussten, nahm man sich in den vergangenen zwei Jahren dem Rokkostuck im Saal und den beiden Salons an. Das Nordzimmer zieren Rocailles und die Allegorie der vier Elemente Wasser, Luft, Feuer und Erde. Ein weiterer Zyklus mit den vier Jahreszeiten befindet sich an der Decke des Südzimmers. Im Saal brachten die Brüder Moosbrugger zahlreiche Einzelmotive aus dem Themenbereich der Natur ein: Rocailles, florale Elemente und Tiere umgeben dabei die Allegorie der vier Tageszeiten in den Ecken und idealisierte Landschaftsdarstellungen in den Mittelkartuschen. Als ortsgebundene Einzelanfertigung ist die Darstellung des Hauses Sunnezyt in der Mittelkartusche über der Ostwand zu verstehen. Seltenheitswert haben die in den Stuck eingelegten Glasperlen, Halbedelsteine und Spiegelglasscherben, welche bei Kerzenschein die Lichter im Saal tanzen liessen.

Einer engagierten Bauherrschaft ist es zu verdanken, dass die restaurierten Räume in ihrer einstigen Pracht wiederbelebt wurden.

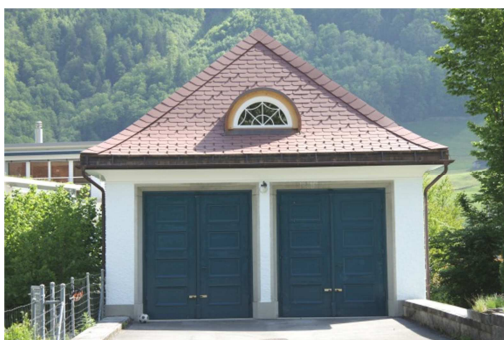
Glarus, Garage und Gartenmauer zur Villa Sonnenau

Die Restaurierung der Garage wurde notwendig, nachdem das Dach durchlässig geworden war. Sofern möglich, beschränkte man sich auf erhaltende Massnahmen, indem man Fenster und Tore reparierte und neu strich. Die Dachhaut musste allerdings vollständig ersetzt werden, ebenso die schmucke Dachgaube über der Eingangsfassade. In der Material- und Farbgebung orientierte man sich am Haupthaus, so dass nach der Restaurierung die Zugehörigkeit der beiden Gebäude auch optisch wieder hergestellt ist.

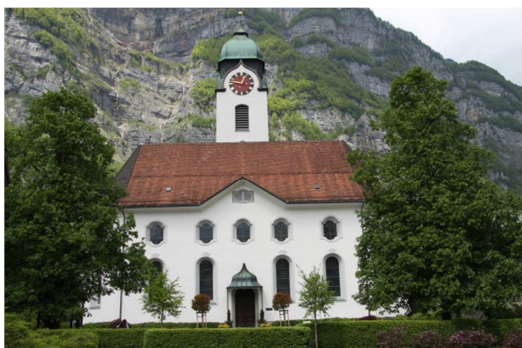
Netstal, Reformierte Kirche

Im den vergangenen Jahren unterzog man die Aussenfassaden von Schiff und Turm einer Reinigung, weil sich auf dem unregelmässigen Putz Algen und Flechten gebildet hatten. Anschliessend flickte man vereinzelte Risse und strich die Fassaden neu.

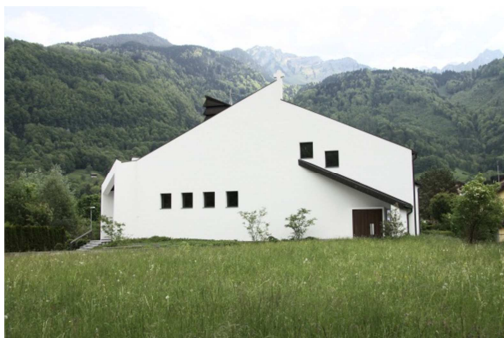
Mollis, Marienkirche

Seit dem Bau in den 1960er Jahren wurden bereits 1988 die Aussenfassaden restauriert. Das Kircheninnere war wegen mangelnder Isolation grossen Temperaturschwankungen ausgesetzt. Dies führte an den mural konzipierten, kalten Wandflächen zu starker Verschmutzung und beeinträchtigte die Gesamtwirkung des Innenraumes, weil durch unterschiedliche Isolationswerte die Konstruktionsweise der Aussenwände sichtbar wurde. Zur Entschärfung des Problems wurden 2011 die Kellerdecke und das Dach gedämmt. Die Denkmalpflege unterstützte die gleichzeitig durchgeführte, fachgerechte Reinigung der Innenwände mit einem Beitrag.

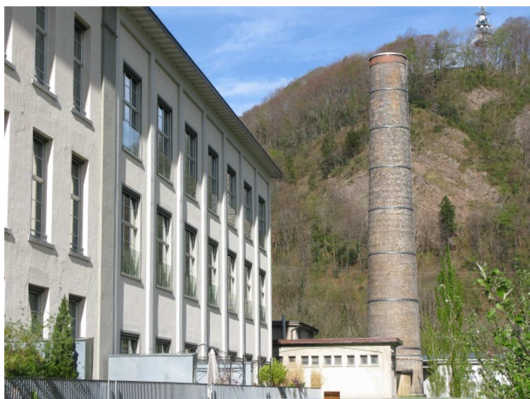
Niederurnen, Hochkamin

Rund hundert Jahre nach seinem Bau ist der Hochkamin restaurierungsbedürftig geworden: Lockere Steine, aufgelöste Fugen und ein über die gesamte Höhe verlaufender Vertikalriss drohten das nunmehr funktionslose Kulturdenkmal zum Einsturz zu bringen. Die Besitzerin entschied sich zur substanzschonenden Restaurierung, indem sie schadhafte Ziegelsteine und Fugen nur dort ersetzte, wo die Notwendigkeit durch den Zerfall vorgegeben war. Zur statischen Sicherung vor Windrucklasten mussten Spannrings aus Stahl auf der gesamten Kaminhöhe angebracht werden. Restauriert wurden zudem der Sockel des Kamins sowie die Metalltüre zum alten Kohlenlager.

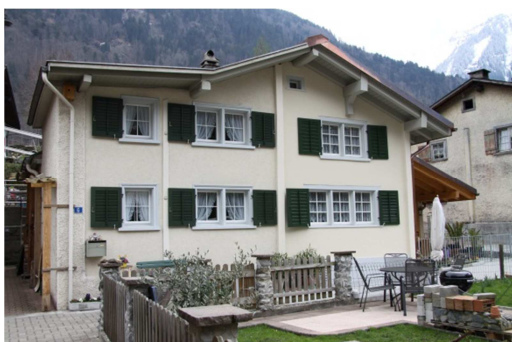
Rüti, Spielhof

In zentraler Lage im Dorfkern befindet sich das mehrteilige Doppelwohnhaus Spielhof. Hinter dem mehrfach erweiterten Strickbau versteckt sich im Kern ein Gebäude aus Bruchsteinmauerwerk, das zu den Ältesten in Rüti zählen dürfte. Als Bijou gilt die gotische Riemendecke mit geschnitzten Medaillons, welche sich über einen ehemaligen Saal erstreckt.

Dringend notwendig geworden war eine umfassende Dachsanierung. Gleichzeitig frischte man mit wenig Aufwand die Fassaden auf.

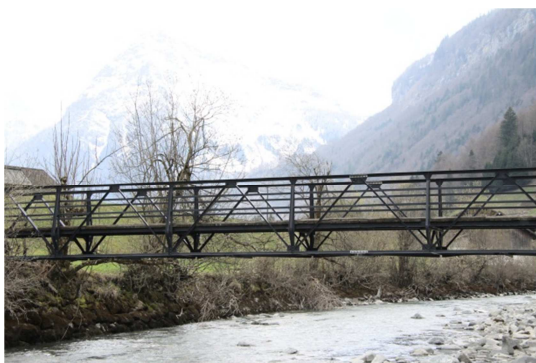
Rüti, Linthsteg

Der Linthsteg in Rüti gehörte zur stillgelegten Fabrikanlage Cotlan AG, die 1847 unter dem Namen Gebr. J.J. & Johs. Becker als mechanische Baumwollspinnerei entstanden war. Der kleine, einfache Steg ist heute ins Wanderwegnetz eingebunden und wurde einer dringend notwendigen Restaurierung unterzogen.
